MUNICÍPIO DA ESTÂNCIA BALNEÁRIA DE PRAIA GRANDE

Ofício GP 1.5.5 – 806/2021

SECRETARIA DE OBRAS PÚBLICAS

REF.: Indicação nº.1677/2021 – Vereador João Alves Corrêa Neto

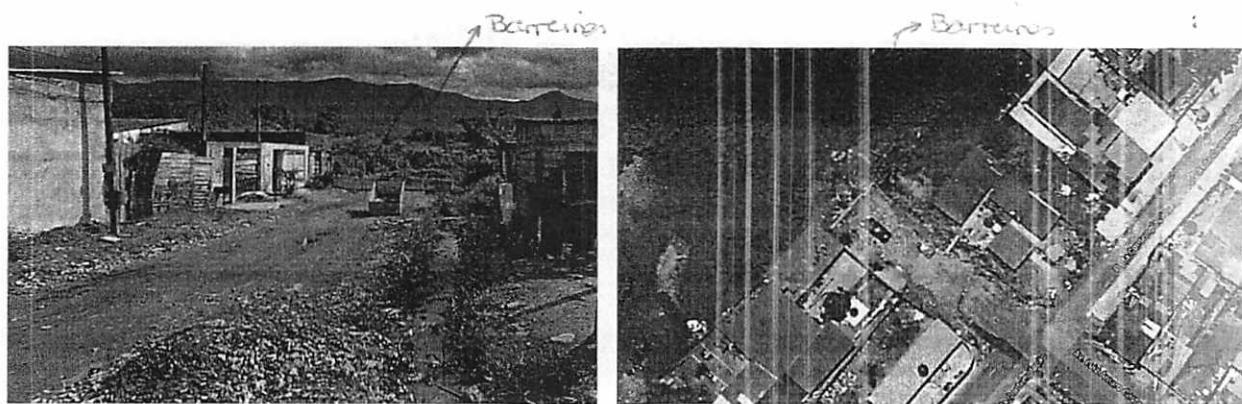
Imagen 01: foto do local e aérea, antes do início da obra

Nesta etapa, verificou-se que a vala localizada à direita da via deveria ser mantida, para garantir o escoamento das águas pluviais. Isto se deveu à restrição ambiental de jusante, ou seja, não teríamos como escavar uma vala além das barreiras. Como consequência, instalar tubos no diâmetro compatível com a necessidade do local, acarretaria na saída destes ficarem “afogadas”.

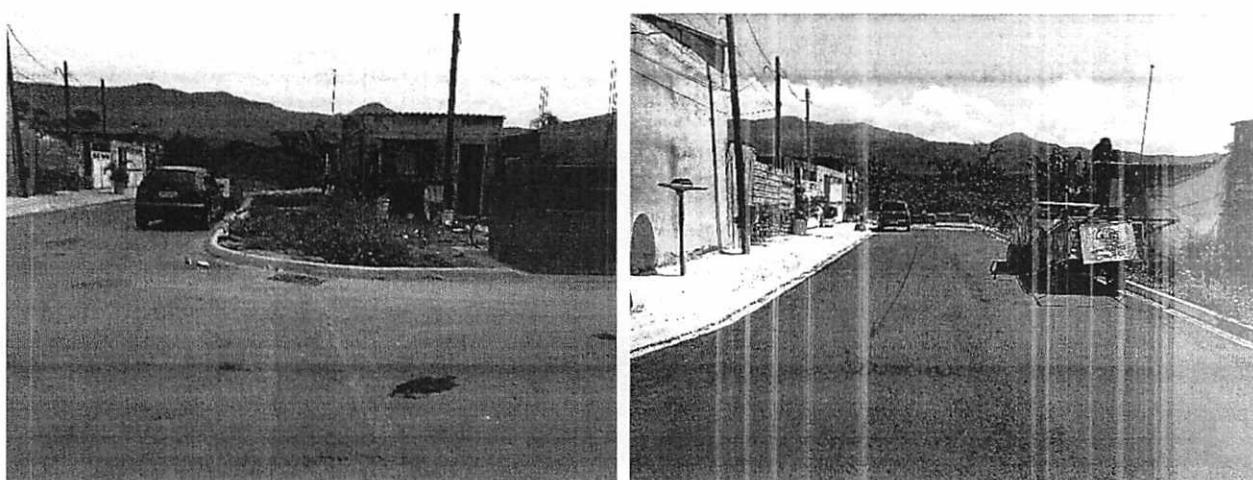
Imagen 02: foto do local após a execução do pavimento e a manutenção da vala, necessária ao escoamento pluvial

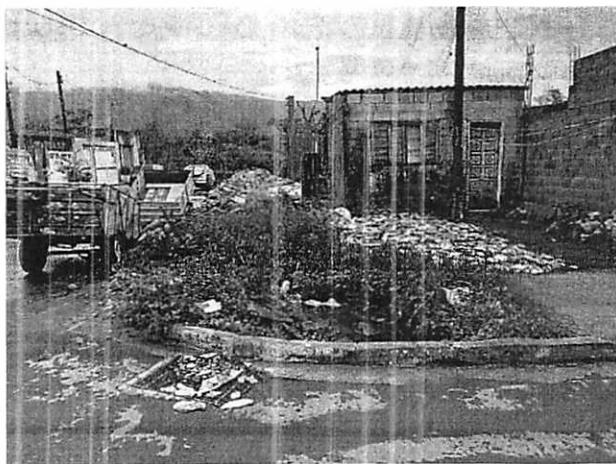
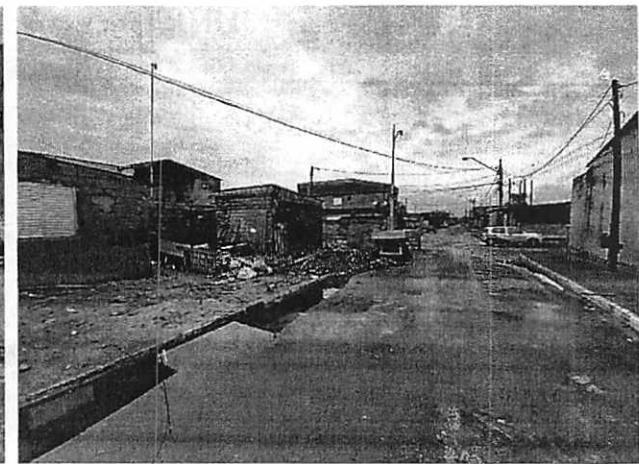
Em vistoria recente ao local, por conta da presente indicação notamos que a vala foi seccionada pela colocação irregular de tubos de concreto com diâmetro bem aquém do necessário; notamos também que está ocorrendo ocupação do leito da via além do limite imposto pela barreira. Fatos comprovados pelas fotos a seguir:

Imagen 03: notar o fechamento total da vala de escoamento pluvial

↳ Fechamento irregular das valas

Ressalto a importância em mantermos a vala desobstruída para
que a drenagem da via seja plena.

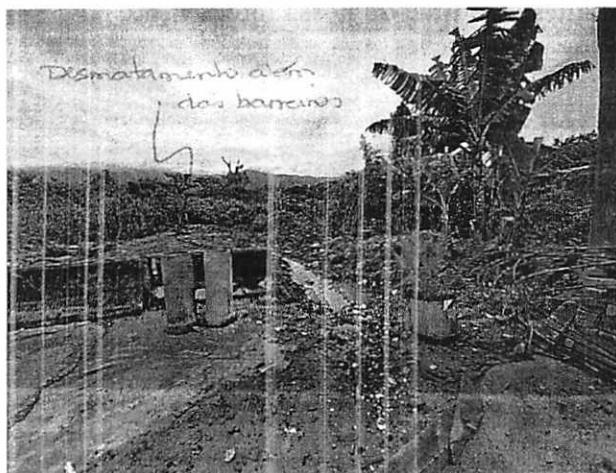
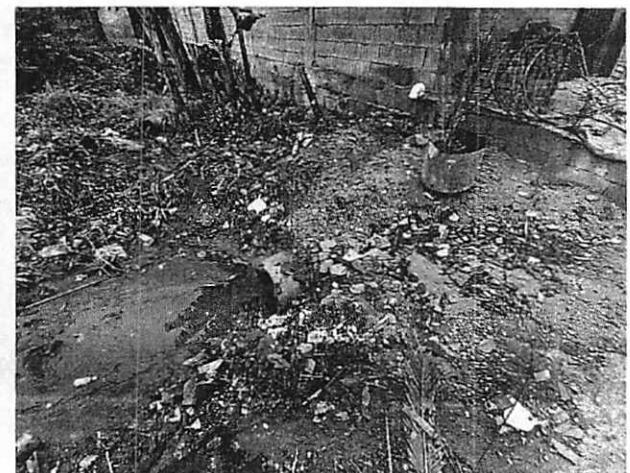
Imagen 04: foto indicando ocupação irregular além da barreira física e a trecho aterrado sobre tubo

↳ Vala aterrada

irregularmente e/ou aterrada
ou tubo de diâmetro inferior
ao necessário para
exceamento da vala
