PARECER E LAUDO TÉCNICO

CLIENTE: LITORAL PLAZA SHOPPING

ASSUNTOS: - Laudo de Estabilidade
- Ocorrência de 11 de Setembro de 2018

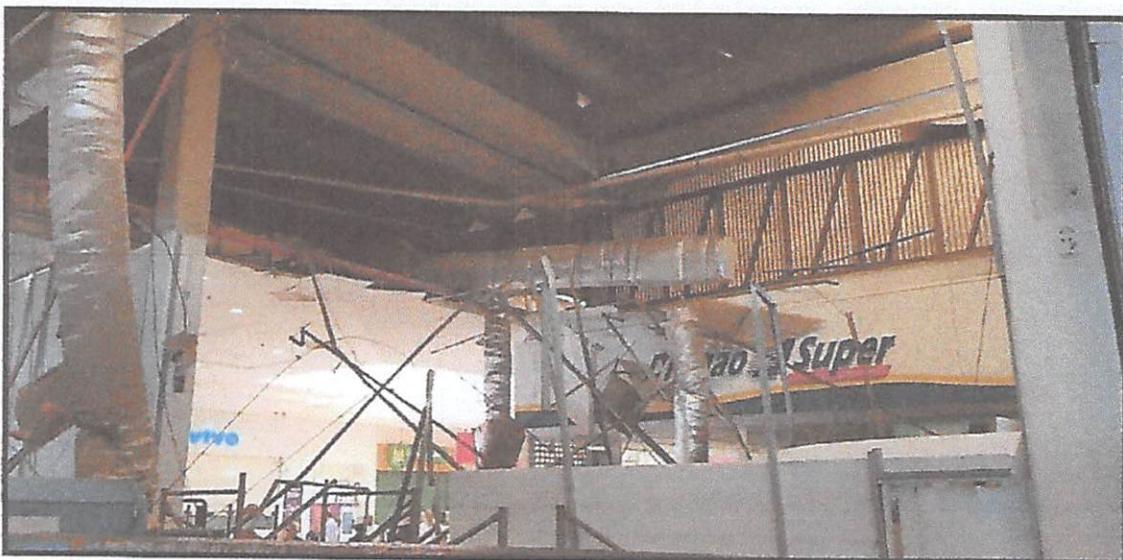
IMAGEM 01 – Duto de ar condicionado deslocado com a ocorrência do desplacamento do forro de gesso.
(Estruturas preservadas)

Esta ocorrência é resultante das atividades iniciais de reforma, especificamente de desmontagem das instalações de ar condicionado, que cedeu afetando as instalações de sistema de combate à incêndio – “sprinklers” e o forro de gesso, equipamentos estes que acabaram por ceder também.

Especificamente, em se tratando do evento de 11 de Setembro de 2018, em vistoria no local, encontramos, somente, empoçamento de água decorrente dos “sprinklers” afetados, além de gesso proveniente do deslocamento de placas, não havendo vestígios de concreto ou aço.

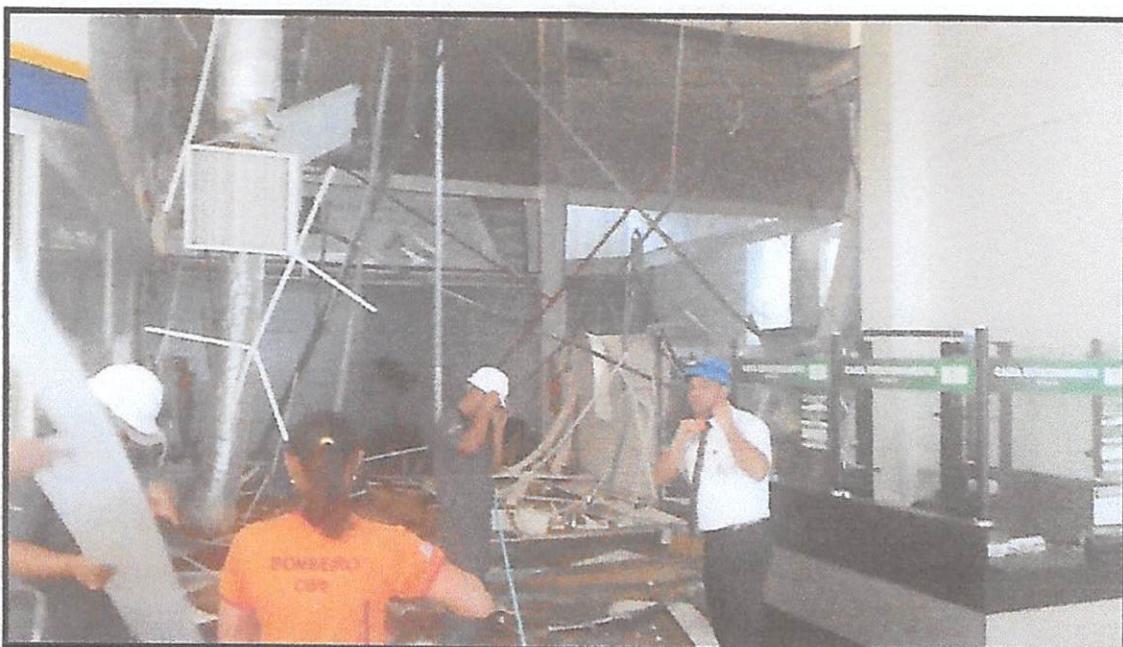
IMAGEM 02 – Remoção do duto de ar condicionado
