PARECER E LAUDO TÉCNICO

CLIENTE: LITORAL PLAZA SHOPPING

ASSUNTOS: - Laudo de Estabilidade
- Ocorrência de 10 de Fevereiro de 2018

RELATÓRIO FOTOGRÁFICO

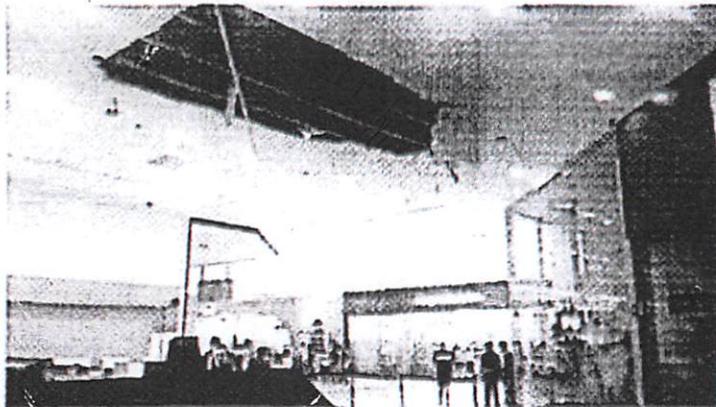
IMAGEM 2 - Deslocamento de placa de gesso em área de circulação, decorrente de infiltração, mas sem sequer comprometer equipamentos de hidráulica embutidos

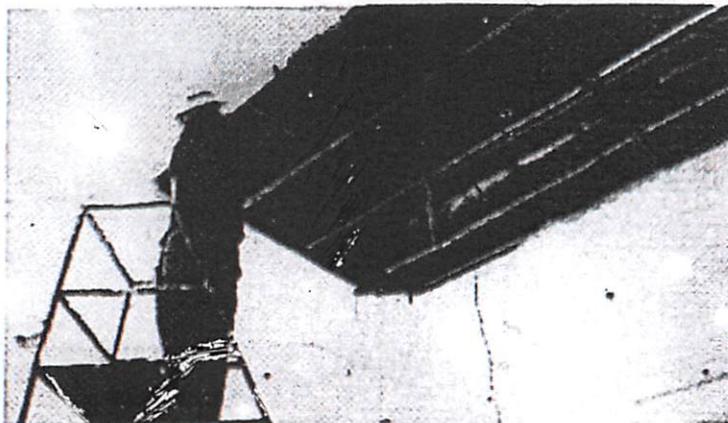
IMAGEM 3 - Obras de Refazimento de placa em gesso em área de circulação, citada na imagem acima, com o único objetivo de vedação e acabamento, sem qualquer função estrutural

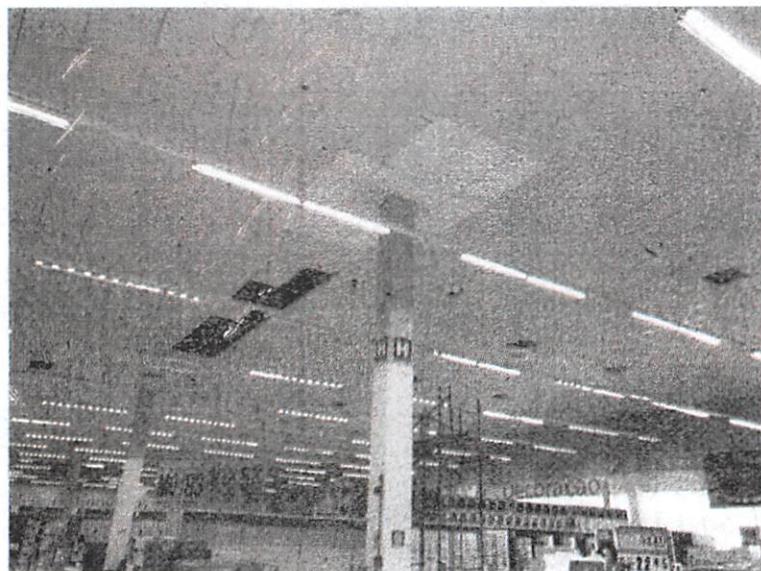
Foto 1: Vista geral da edificação, pilares, sem apresentar patologias tais como, recalque, desaprumo, trincas, afundamento, etc.

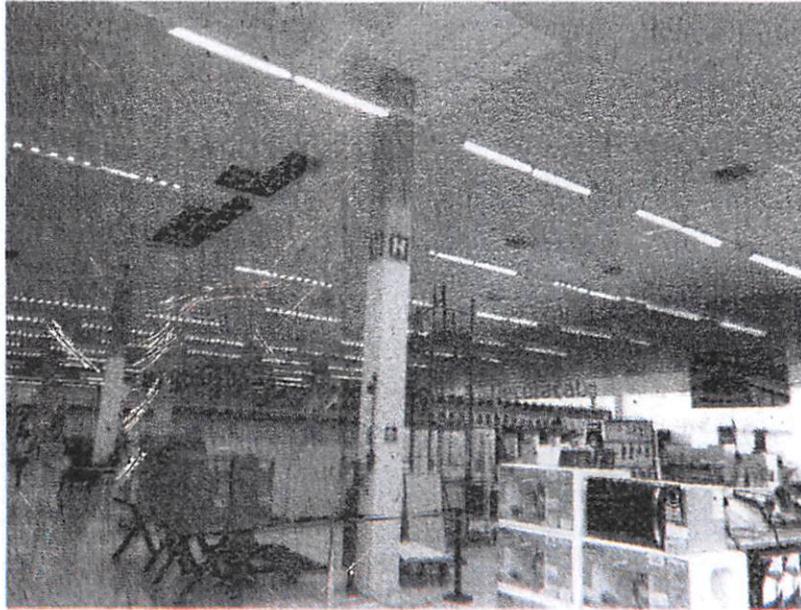
Foto 2: Detalhe geral do piso interno, paredes e pilares sem apresentar patologias tais como, recalque, desaprumo, trincas, afundamento, etc., forro parcialmente danificado.

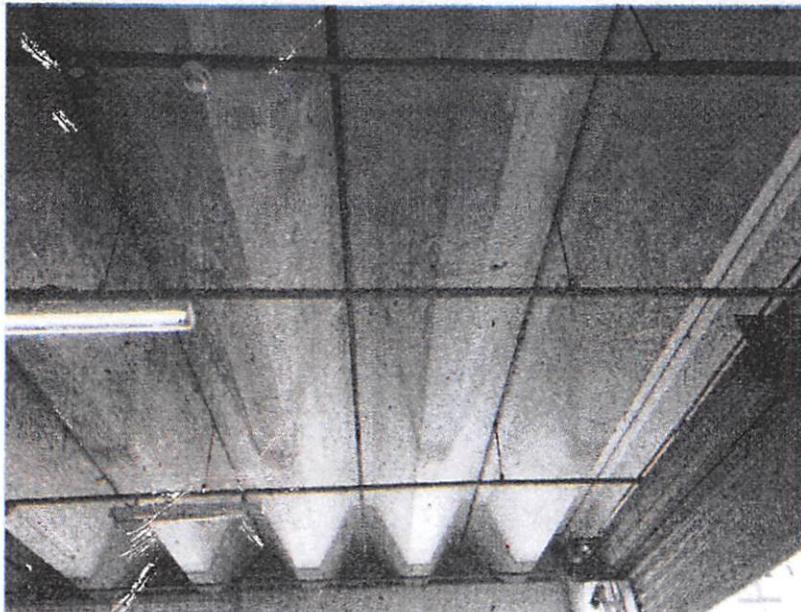
Foto 3: Vista do telhado tipo canaletão apoiadas na estrutura mista de concreto armado/pré fabricado.

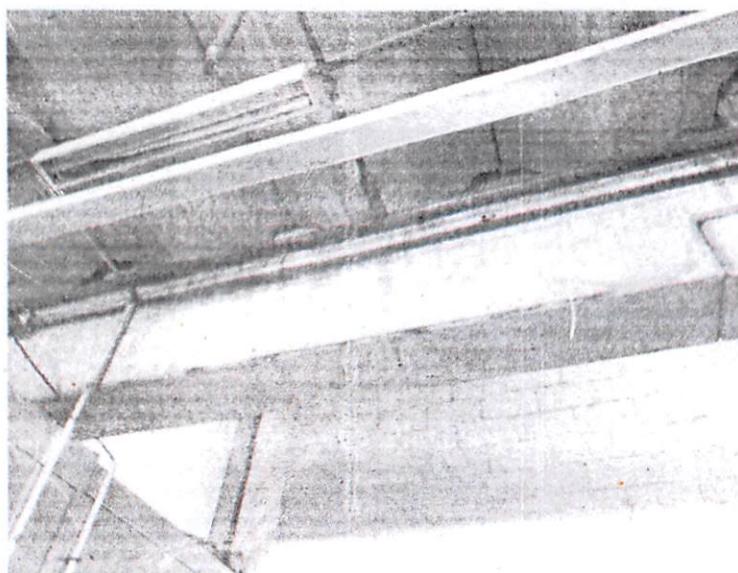
Foto 5: Vista da viga calha (perfil U), que tem como função o escoamento das águas de chuva.

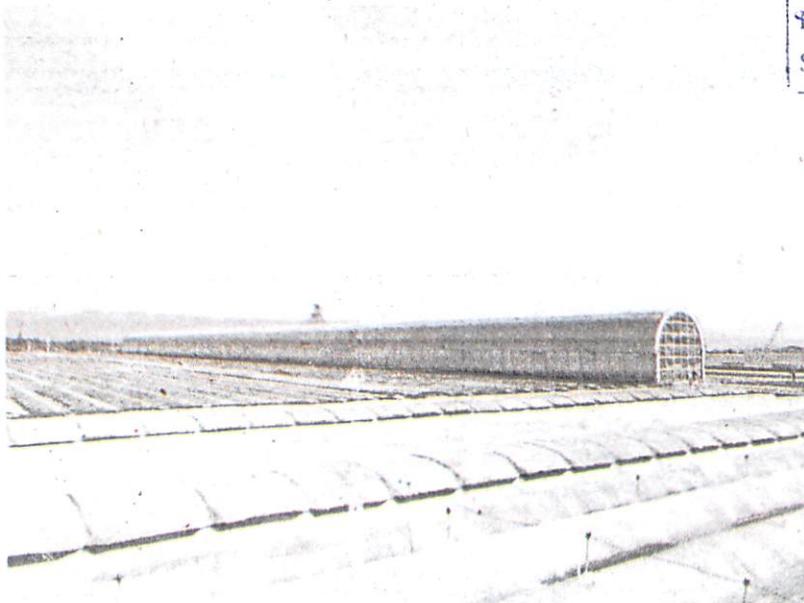
Foto 6: Vista geral do telhado do supermercado que faz parte do conjunto do shopping center.

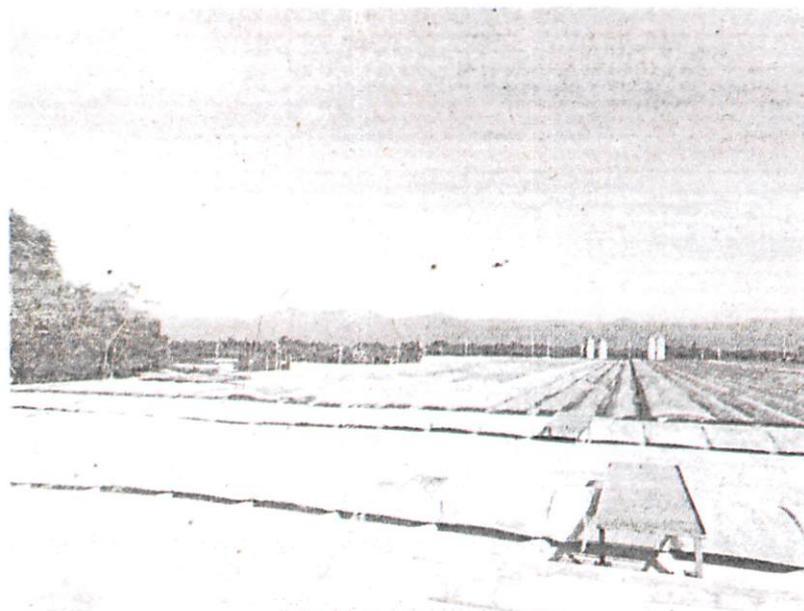
Foto 7: Vista Geral do telhado do supermercado vistoriado.

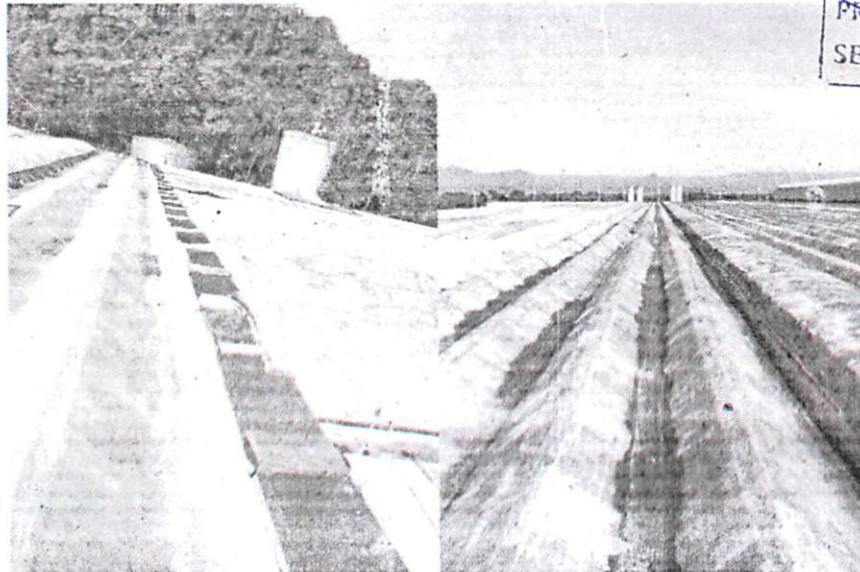
Foto 8: Vista geral do telhado do super mercado – telha tipo canaletão, com a vigas calhas para a coleta e condução das águas pluviais.

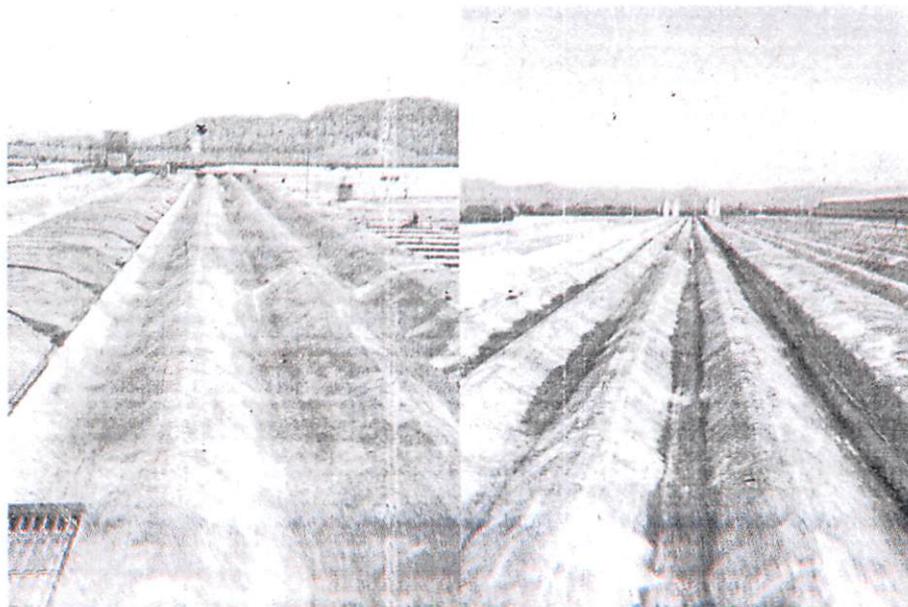
Foto 9: Vista geral do telhado do super mercado = telha tipo canaletão, com a vigas calhas para a coleta e condução das águas pluviais.

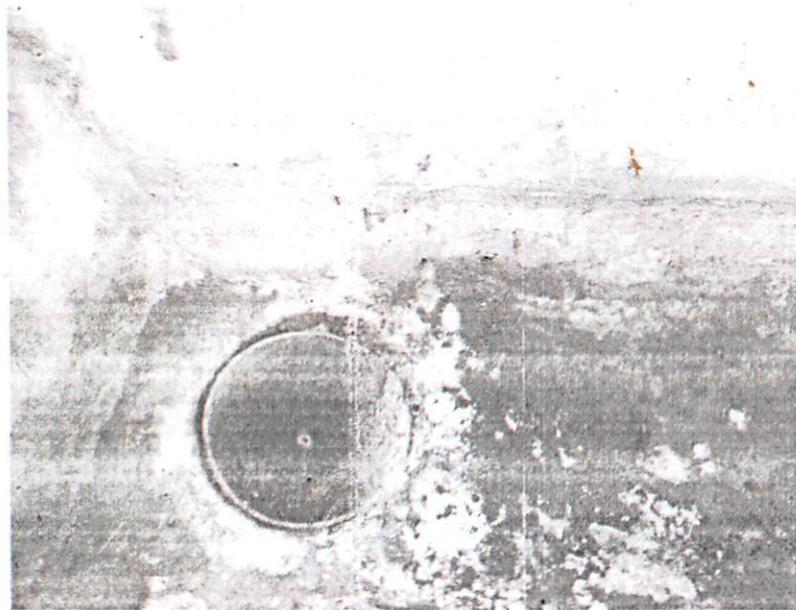
Foto 11: Detalhe do ralo da vigas calha, tubo de descida das águas pluviais.

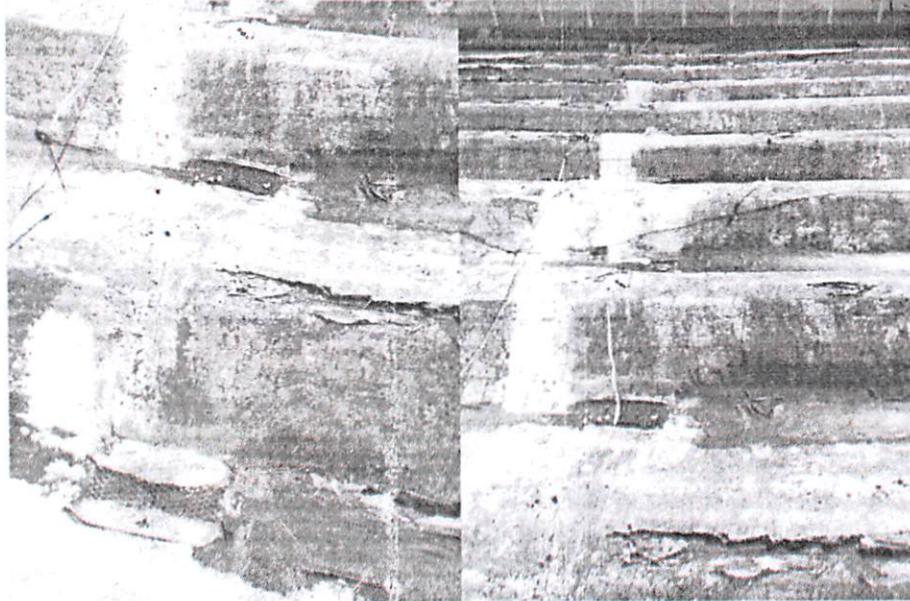
Foto 12: Detalhe do telhado que apresenta sinais de desgaste e a necessidade da execução de reparos em pontos localizados.

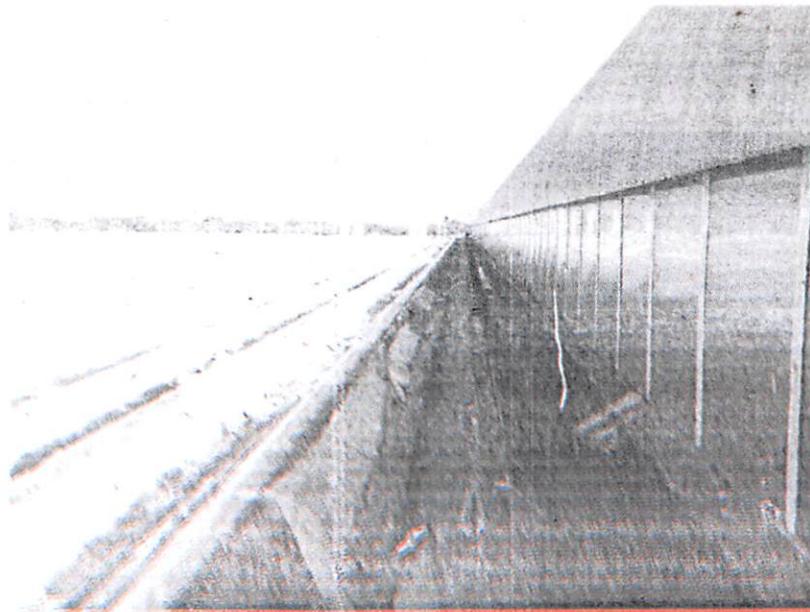
Foto 13: Vista geral do telhado apresentando desgaste em pontos localizados. Visualmente, não apresenta patologias de ordem estrutural que coloque em risco a segurança de seus usuários.

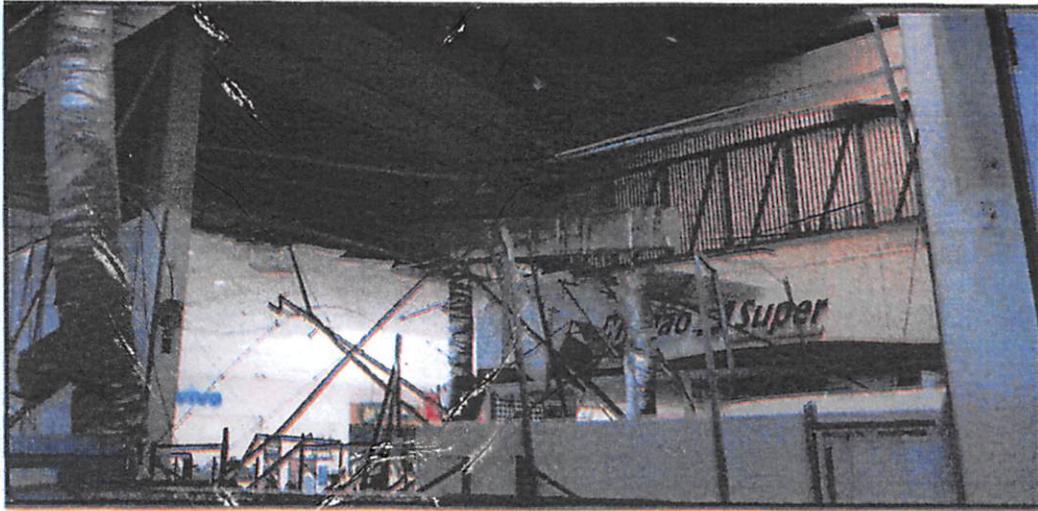
IMAGEM 01 – Duto de ar condicionado deslocado com a ocorrência do deslocamento do forro de gesso.
(Estruturas preservadas)

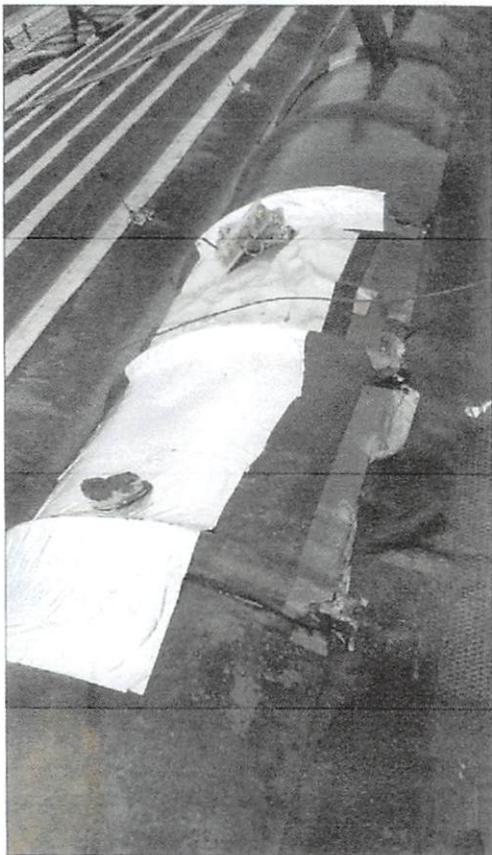
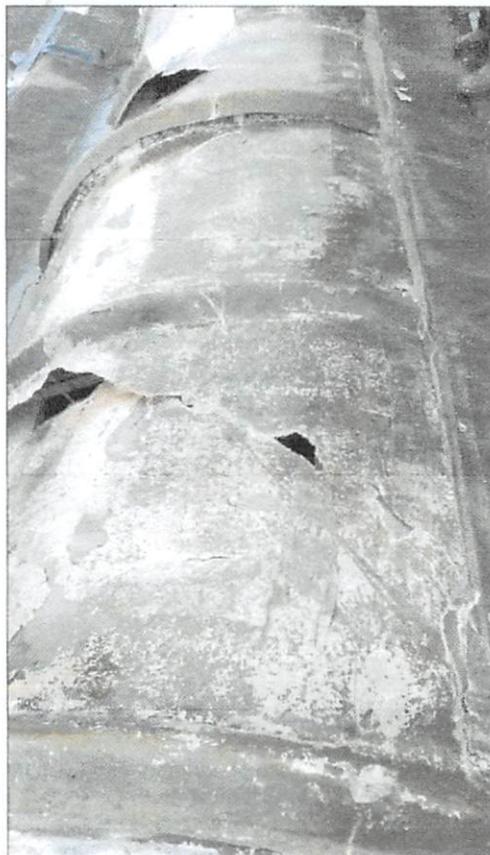
IMAGENS 04 e 05 – Comprometimento dos DOMUS, em decorrência do vendaval.

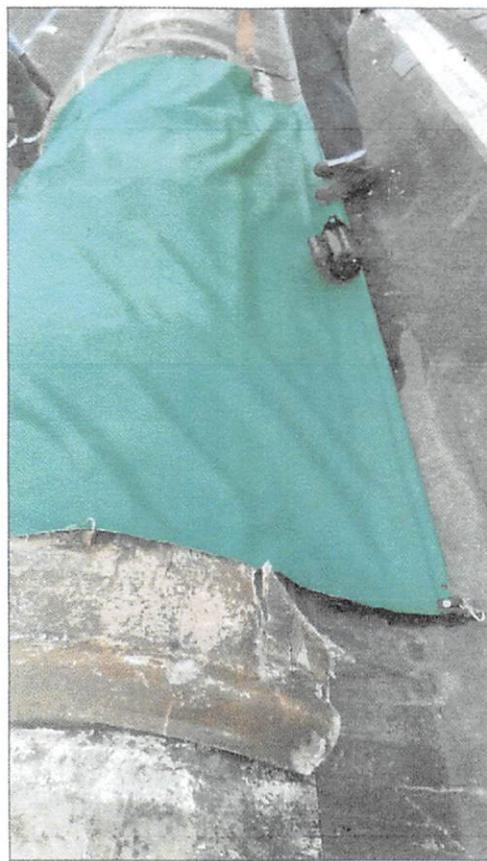
IMAGENS 06 – Comprometimento dos DOMUS, em decorrência do vendaval.

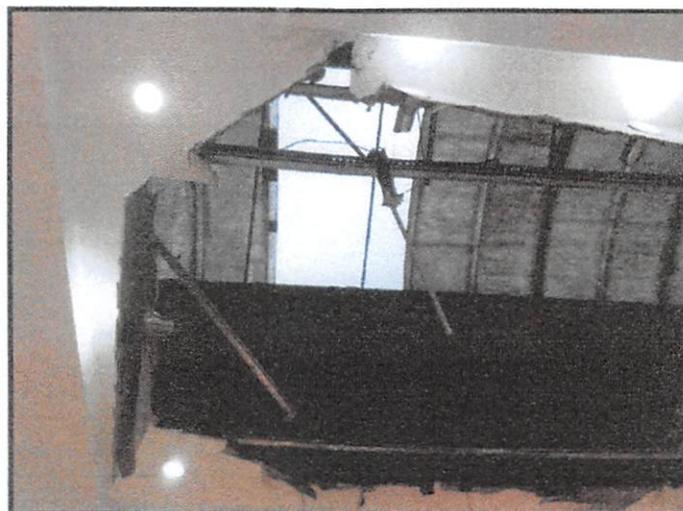
IMAGENS 01 – Imagem da ocorrência, ocasionada pelo fortíssimos ventos resultando no arrancamento externo de uma peça de domus.
