Em atenção ao **REQUERIMENTO N° 57/19**, de autoria do nobre vereador **ISAÍAS MOISÉS DOS SANTOS**, referente a desabamentos ocorridos no teto do Litoral Plaza Shopping decorrentes de fortes chuvas, encaminho anexas cópias do **MEMORANDO n° 299/2019/SEURB-11**, bem como da documentação correspondente, encaminhadas pela Secretaria de Urbanismo (Seurb) ao Departamento de Processo Legislativo deste Gabinete, com as informações solicitadas.

1.2. Objetivo e Objeto da Inspeção Predial:

6 – VISTORIA

7 – CONCLUSÃO

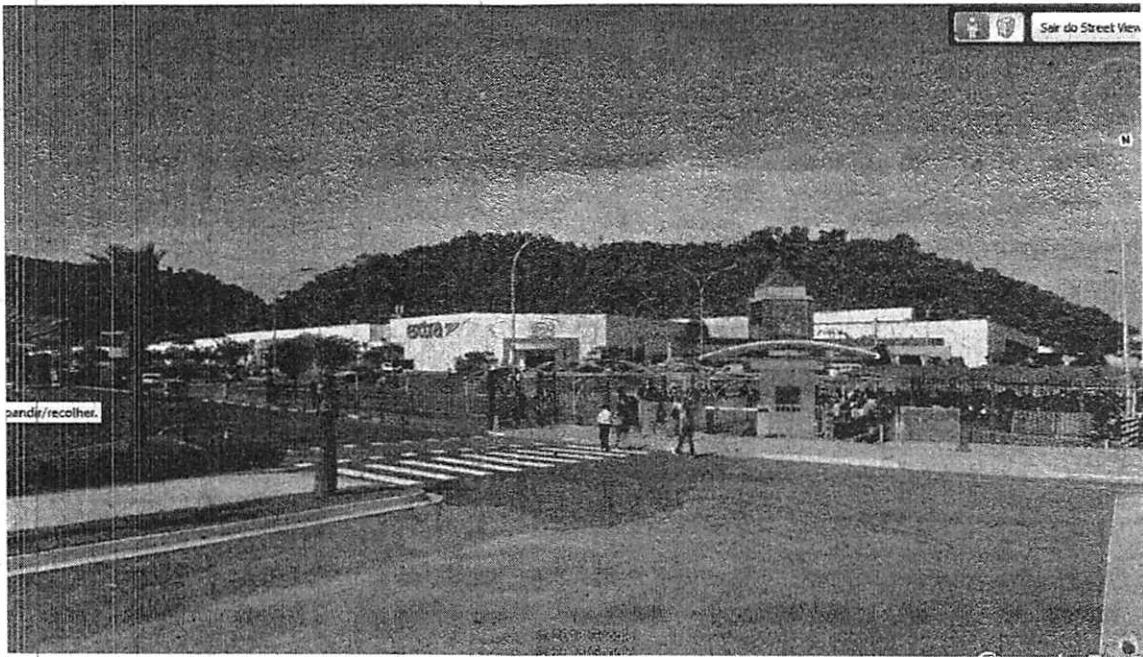
Imagen 2: Vista frontal do Super-mercado vistoriado e acesso principal.

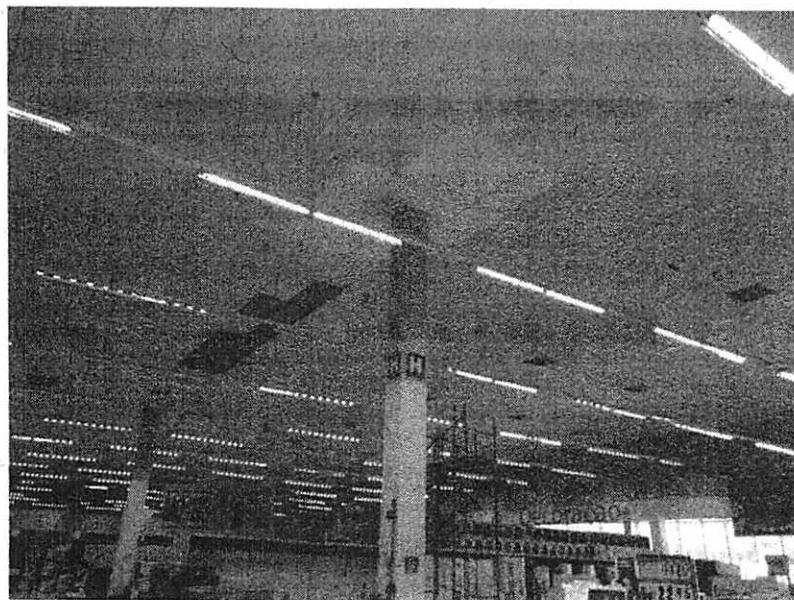
Foto 1: Vista geral da edificação, pilares, sem apresentar patologias tais como, recalque, desaprumo, trincas, afundamento, etc.

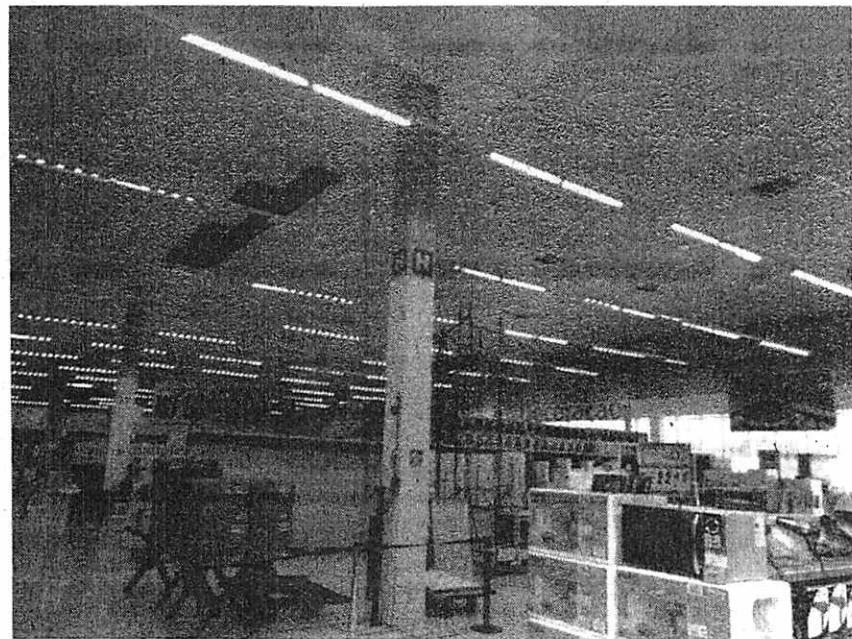
Foto 2: Detalhe geral do piso interno, paredes e pilares sem apresentar patologias tais como, recalque, desaprumo, trincas, afundamento, etc., forro parcialmente danificado.

Revisão do sistema de fixação do **forro e acessórios** da área de atendimento ao público, serviço, etc - **IMEDIATO.**

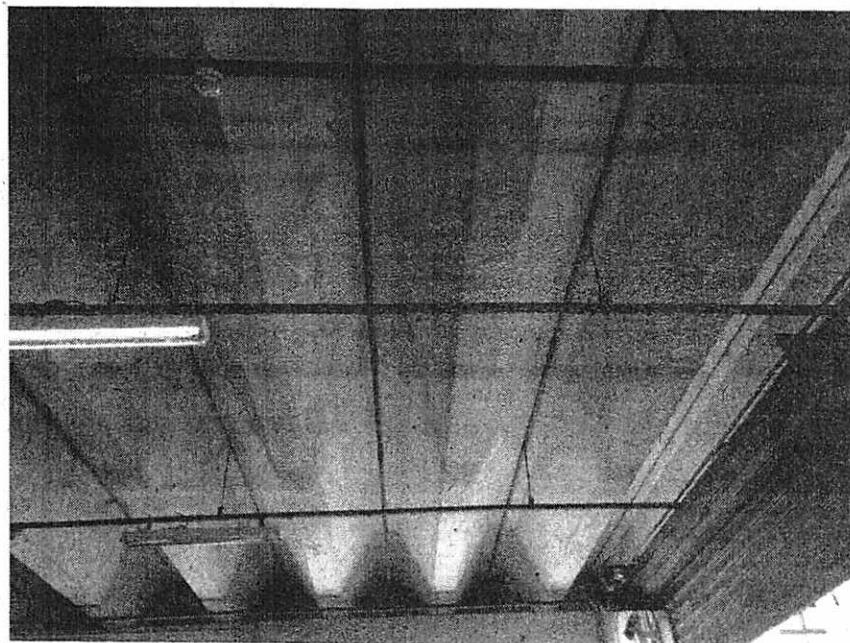
Foto 3: Vista do telhado tipo canaletão apoiadas na estrutura mista de concreto armado/pré fabricado.

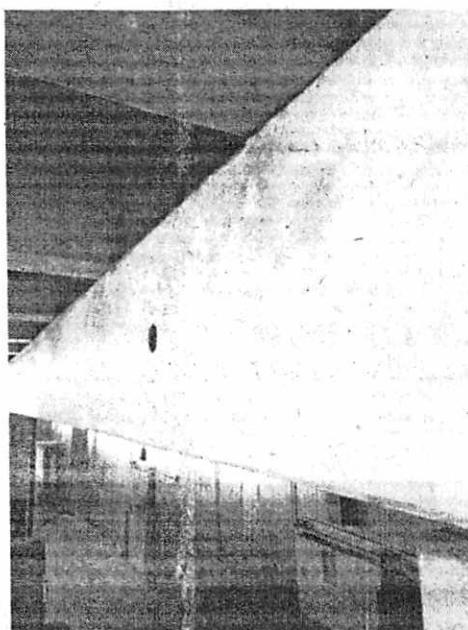
Foto 4: Vista pela área interna do super-mercado da área interna, sem apresentar patologias de ordem estrutural.

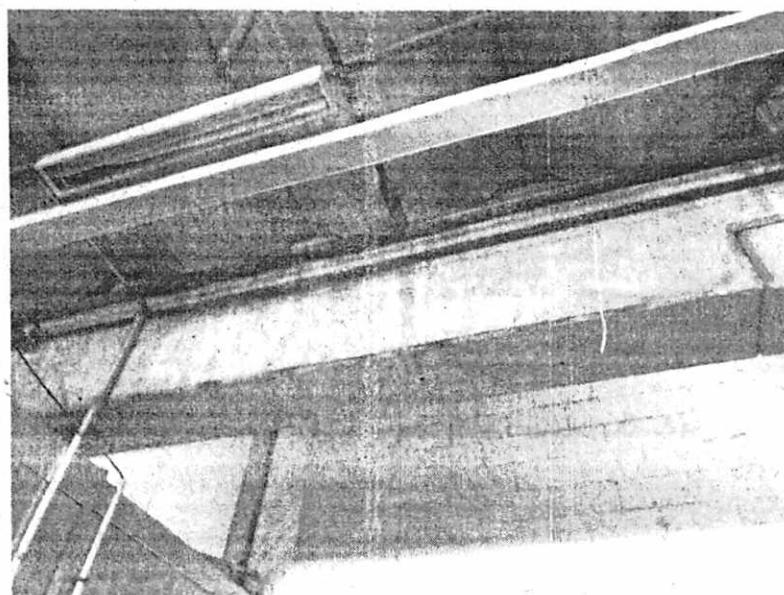
Foto 5: Vista da viga calha (perfil U), que tem como função o escoamento das águas de chuva.

O grau de urgência do sistema de captação e condução das águas pluviais é crítico, devendo ser promovidos imediatamente a limpeza de todas as canaletas/calhas, ralos e tubos de descida - **IMEDIATO.**

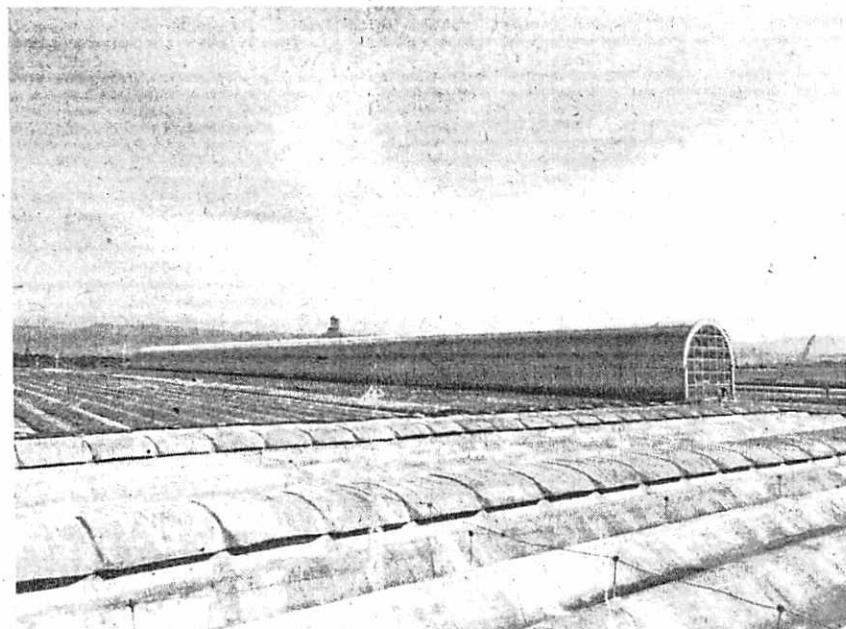
Foto 6: Vista geral do telhado do supermercado que faz parte do conjunto do shopping center.

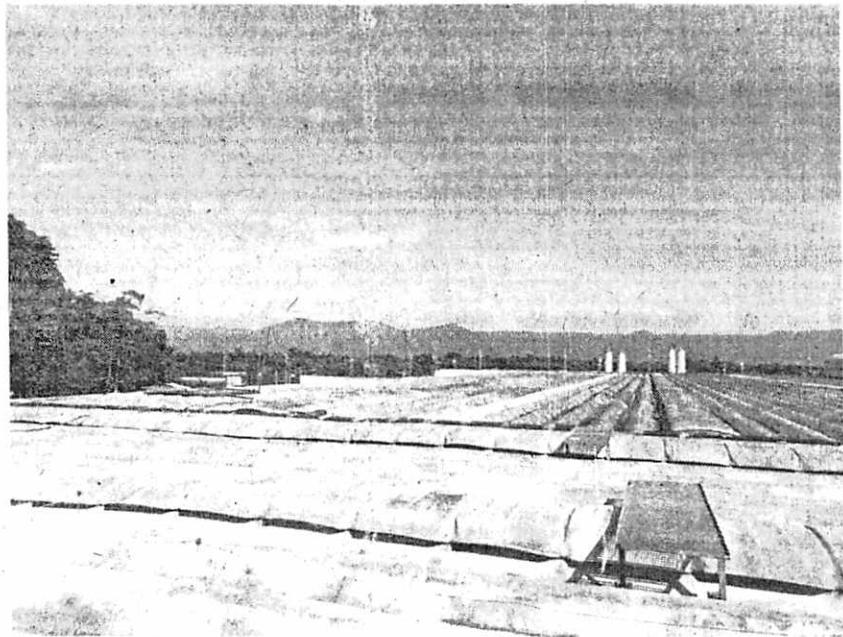
Foto 7: Vista Geral do telhado do supermercado vistoriado.

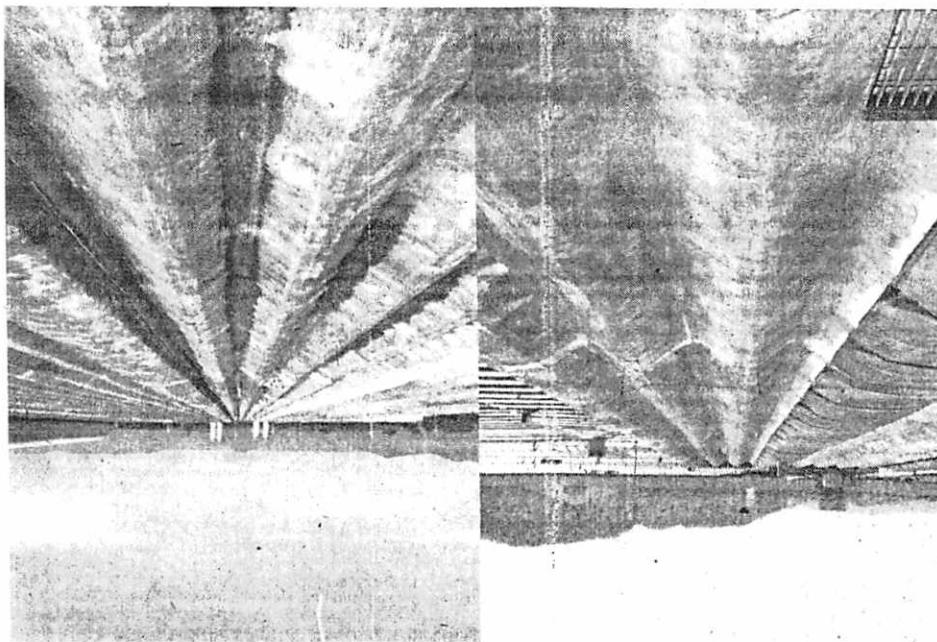
Foto 8: Vista geral do telhado do super merceado – telha tipo canalhetao, com a vigas calhas para a coleta e condutao das aguas pluviais.

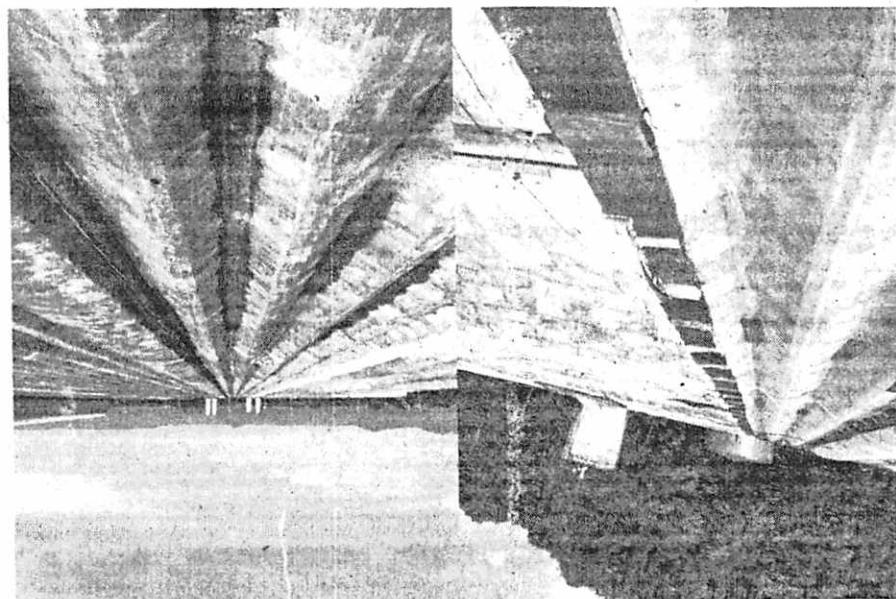
Foto 9: Vista geral do telhado do super merceado – telha tipo canalhetao, com a vigas calhas para a coleta e condutao das aguas pluviais.

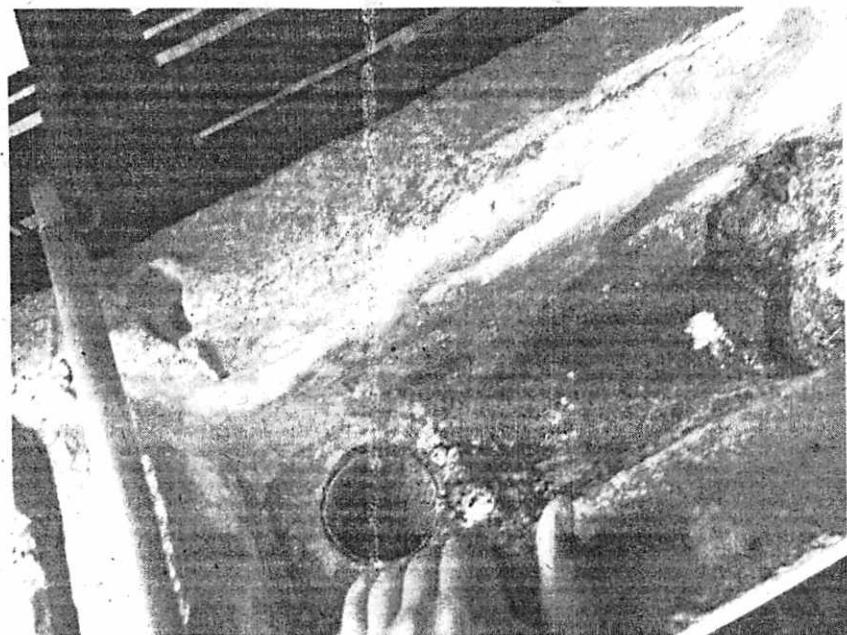
Foto 10: Vista do ralo, tubo de descida das águas pluviais na parte interna da viga calha.

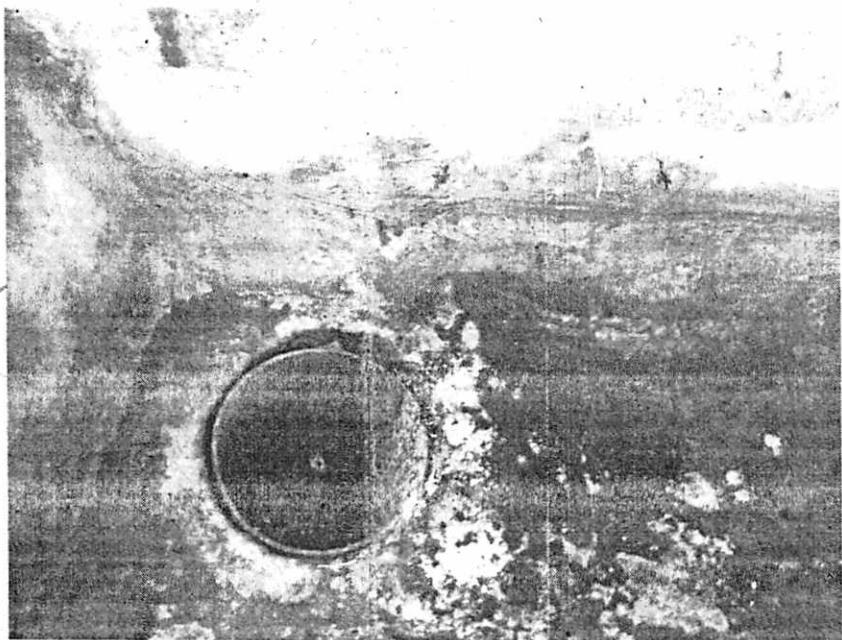
Foto 11: Detalhe do ralo da vigas calha, tubo de descida das águas pluviais.

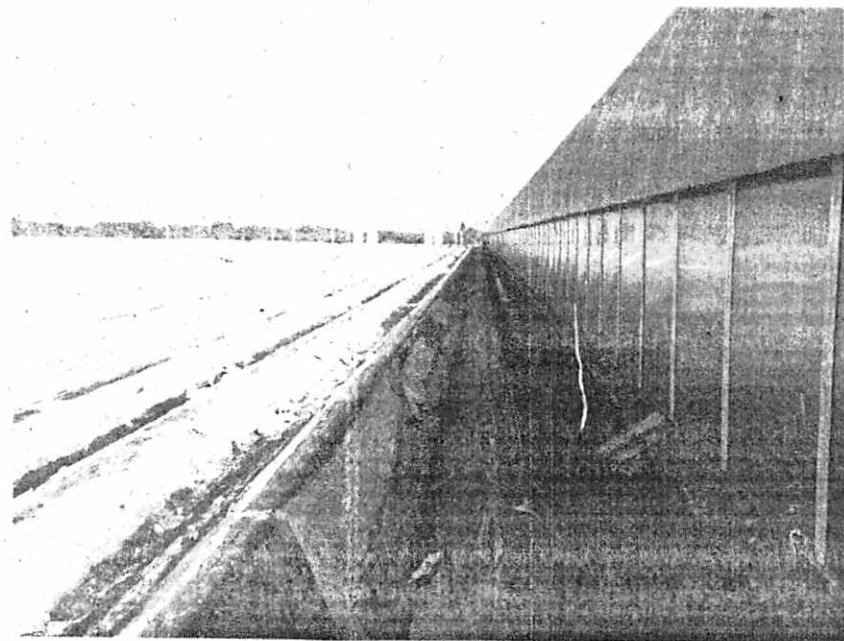
Foto 13: Vista geral do telhado apresentando desgaste em pontos localizados. Visualmente, não apresenta patologias de ordem estrutural que coloque em risco a segurança de seus usuários.

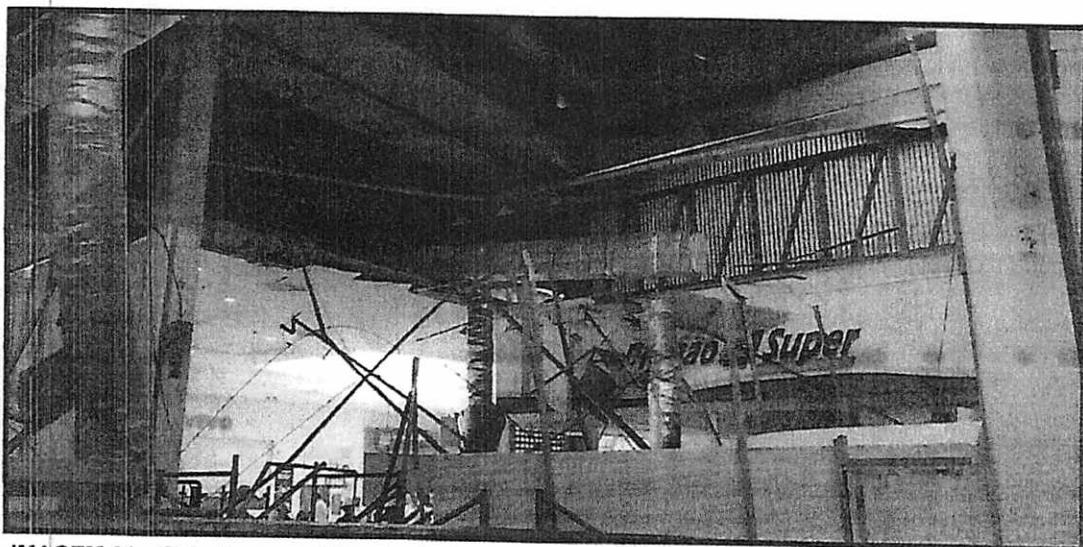
IMAGEM 01 – Duto de ar condicionado deslocado com a ocorrência do desplacamento do forro de gesso.
(Estruturas preservadas)

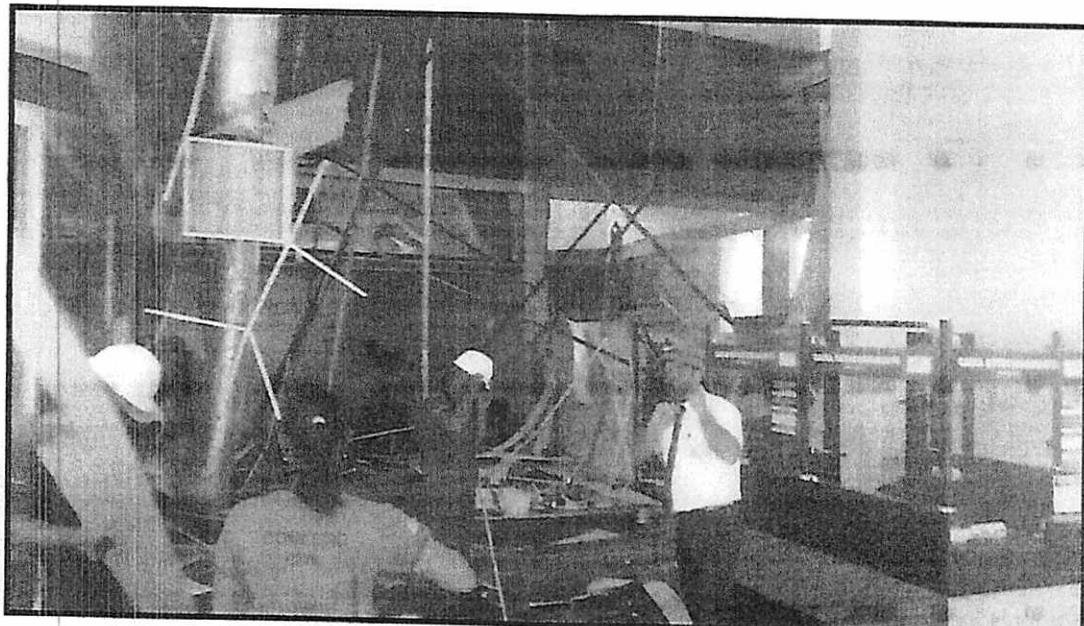
IMAGEM 02 – Remoção do duto de ar condicionado

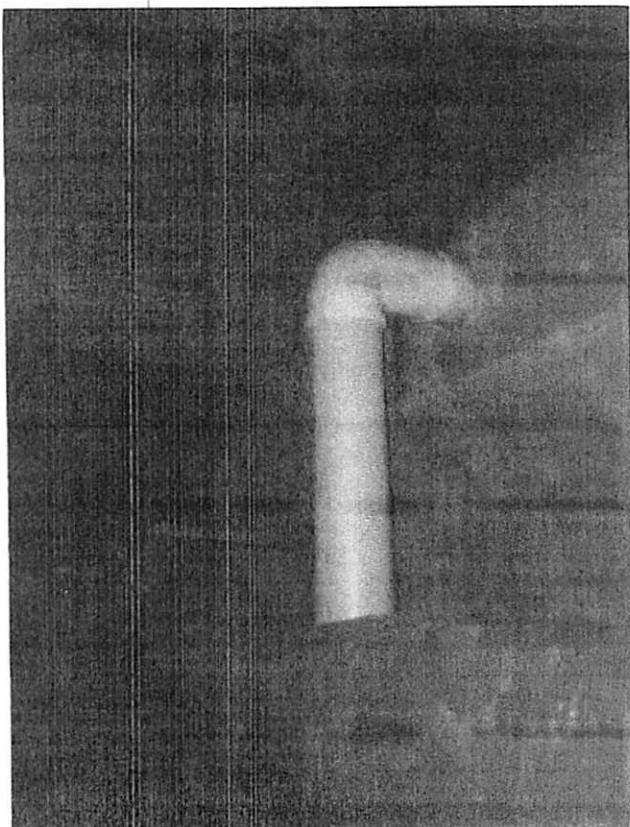
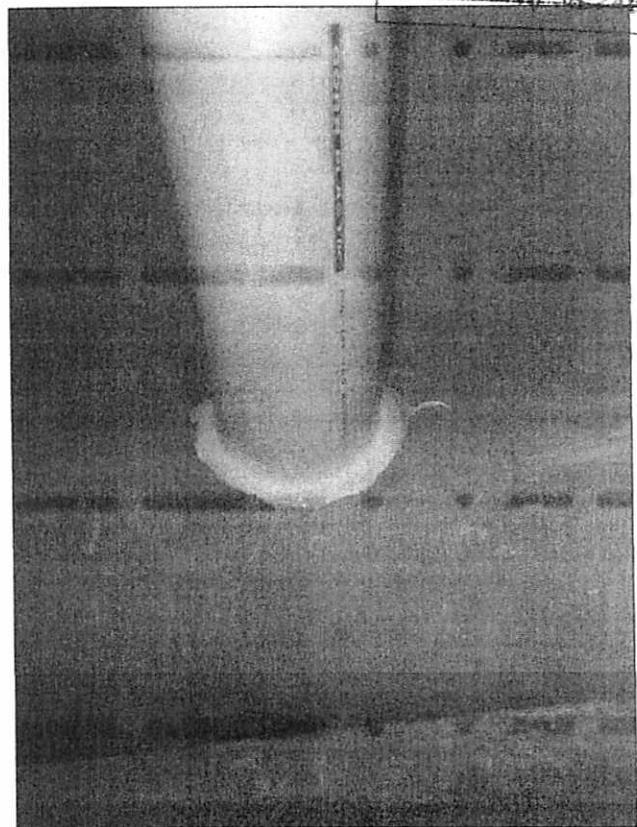
IMAGENS 01 e 02 – Em atendimento ao LAUDO de Fevereiro de 2018, foram realizados NOVOS Dutos de Captação e NOVAS Linhas de Encaminhamento de Águas Pluviais, executados em 2018 e que são paralelos ao sistema de drenagem pré-existente.

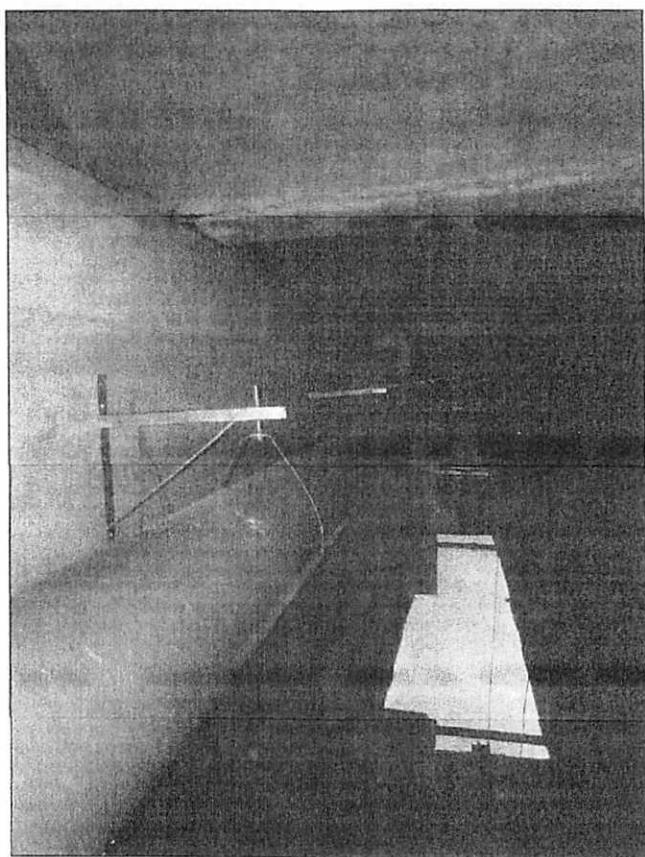
IMAGENS 03 – Em atendimento ao LAUDO de Fevereiro de 2018, foram realizados NOVAS Linhas de Encaminhamento de Águas Pluviais, executadas em 2018 e que são paralelas ao sistema de drenagem pré-existente.

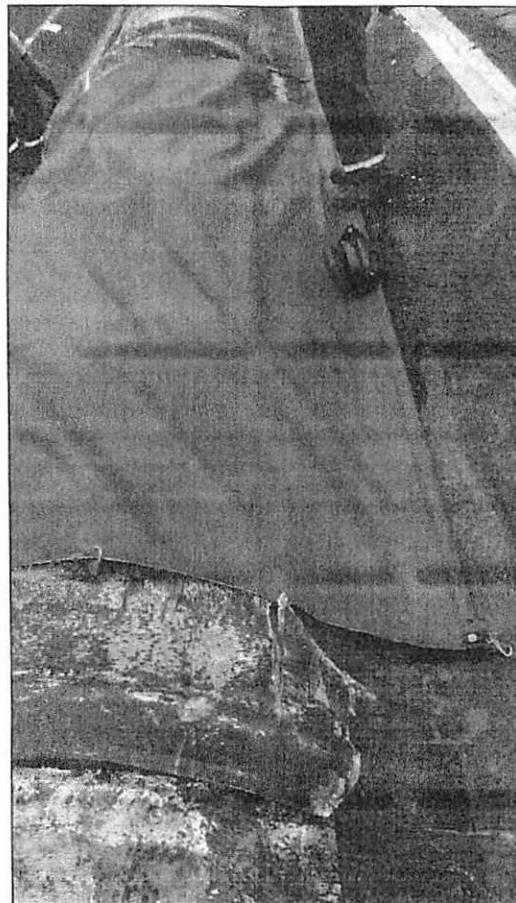
Especificamente, esta ocorrência é resultante do vendaval que deslocou algumas peças em fibra de vidro que funcionam como vedação e iluminação zenital, resultando em pontos de infiltração

IMAGENS 06 – Comprometimento dos DOMUS, em decorrência do vendaval.

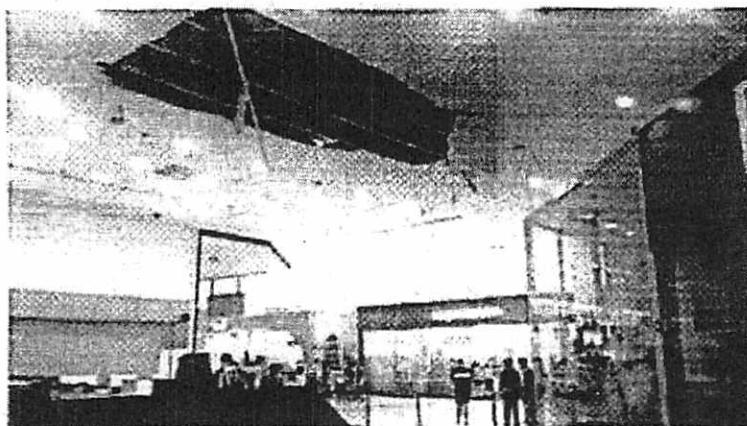
IMAGEM 2 - Deslocamento de placa de gesso em área de circulação, decorrente de infiltração, mas sem sequer comprometer equipamentos de hidráulica embutidos

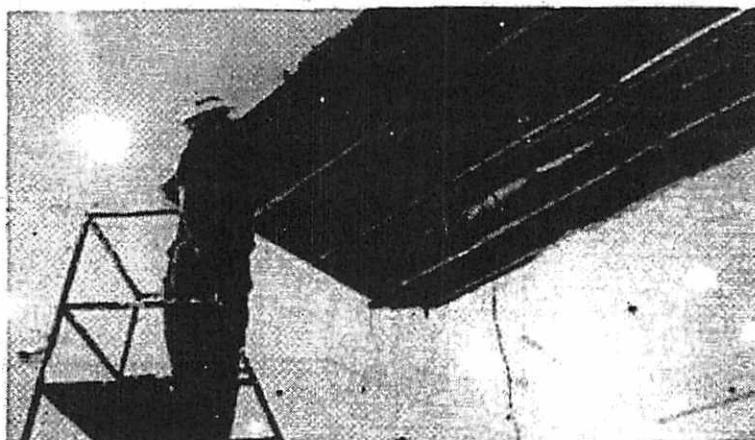
IMAGEM 3 - Obras de Refazimento de placa em gesso em área de circulação, citada na imagem acima, com o único objetivo de vedação e acabamento, sem qualquer função estrutural
