Em atenção ao **REQUERIMENTO N° 66/19**, de autoria do nobre vereador **MARCELINO SANTOS GOMES**, referente a desabamentos ocorridos no teto do Litoral Plaza Shopping decorrentes de fortes chuvas, encaminho anexas cópias do MEMORANDO N° 064/2019/SEASP-4 e do MEMORANDO n° 300/2019/SEURB-11, bem como da documentação correspondente, encaminhadas pelas Secretarias de Assuntos de Segurança Pública (Seasp) e de Urbanismo (Seurb), respectivamente, ao Departamento de Processo Legislativo deste Gabinete, com devidos esclarecimentos sobre todos os procedimentos relativos ao assunto em pauta.

MEMORANDO N° 064/2019/SEASP-4

MEMORANDO nº. 300/2019/SEURB-11

PARECER E LAUDO TÉCNICO**CLIENTE:** LITORAL PLAZA SHOPPING**LOCAL:** Avenida Ayrton Senna da Silva, 1511
Município de Praia Grande - SP**ASSUNTOS:** - Laudo de Estabilidade
- Ocorrência de 10 de Fevereiro de 2018**1. INTRODUÇÃO**

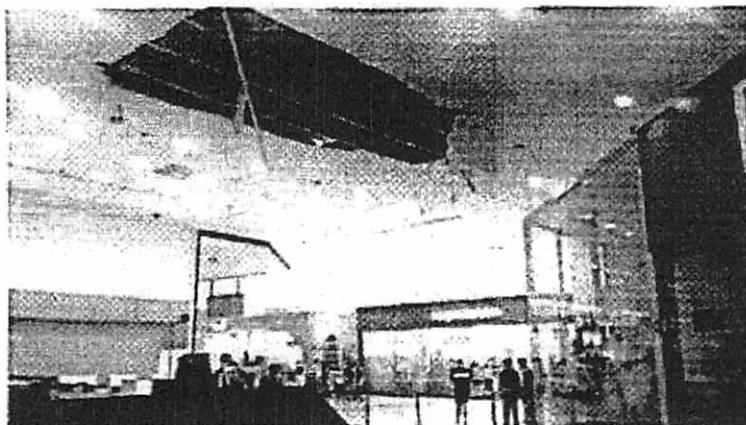
IMAGEM 2 - Deslocamento de placa de gesso em área de circulação, decorrente de infiltração, mas sem sequer comprometer equipamentos de hidráulica embutidos

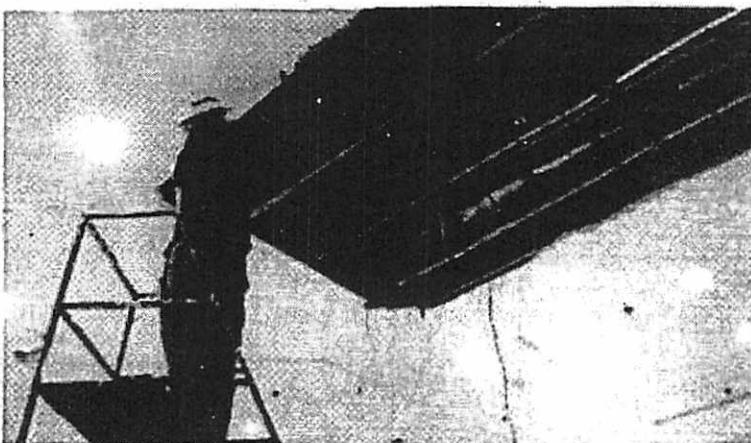
IMAGEM 3 - Obras de Refazimento de placa em gesso em área de circulação, citada na imagem acima, com o único objetivo de vedação e acabamento, sem qualquer função estrutural

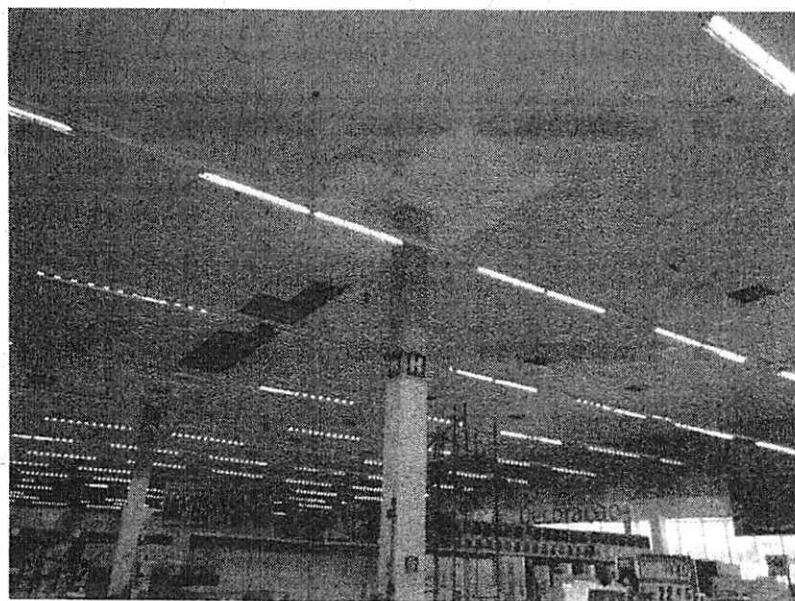
Foto 1: Vista geral da edificação, pilares, sem apresentar patologias tais como, recalque, desaprumo, trincas, afundamento, etc.

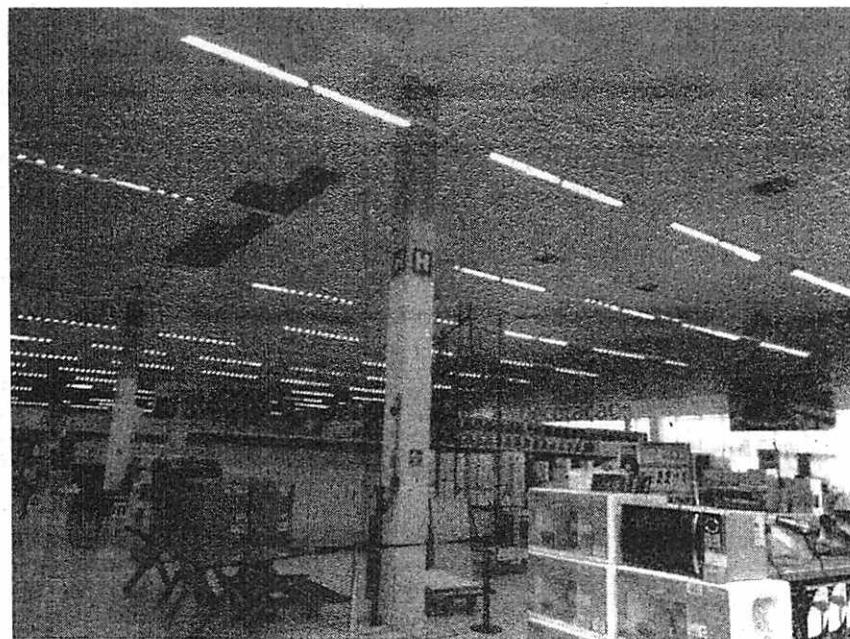
Foto 2: Detalhe geral do piso interno, paredes e pilares sem apresentar patologias tais como, recalque, desaprumo, trincas, afundamento, etc., forro parcialmente danificado.

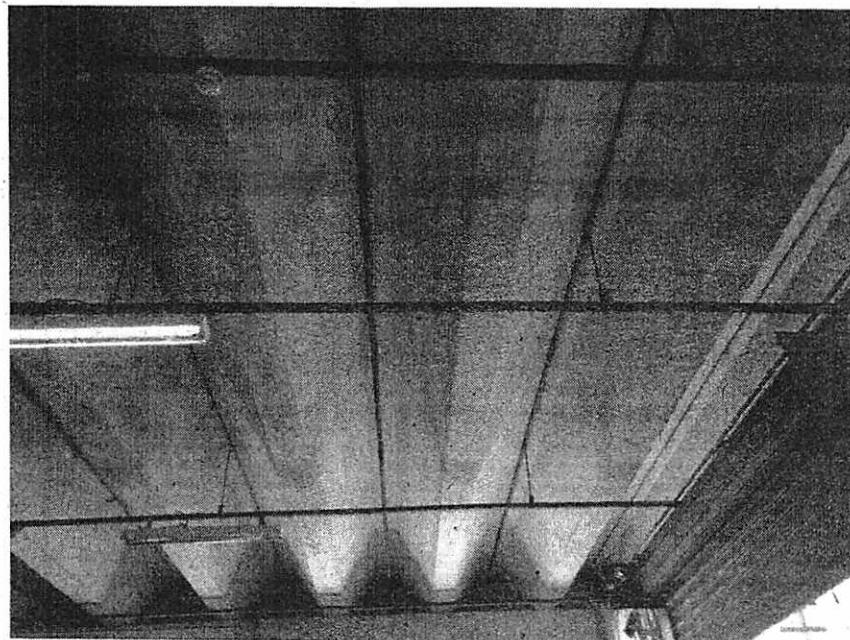
Foto 3: Vista do telhado tipo canaletão apoiadas na estrutura mista de concreto armado/pré fabricado.

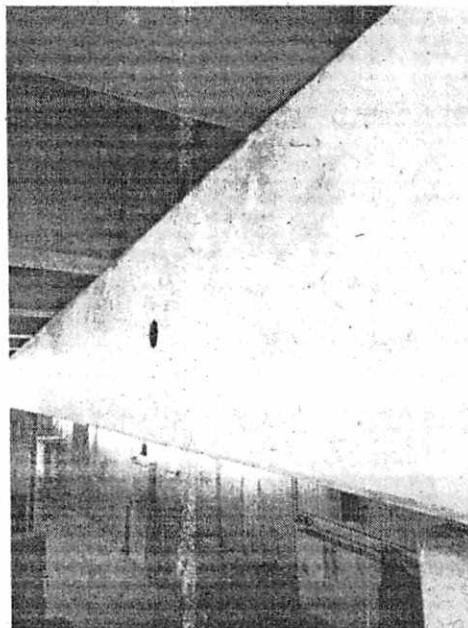
Foto 4: Vista pela área interna do super-mercado da área interna, sem apresentar patologias de ordem estrutural.

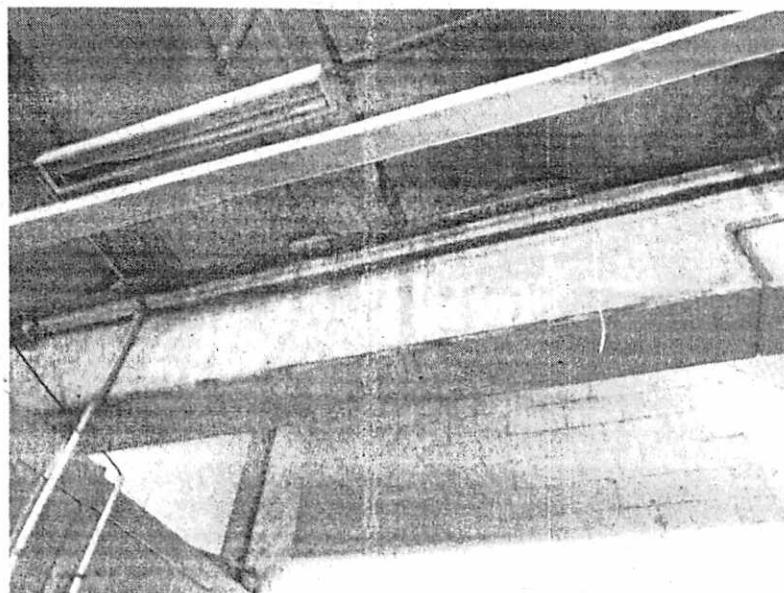
Foto 5: Vista da viga calha (perfil U), que tem como função o escoamento das águas de chuva.

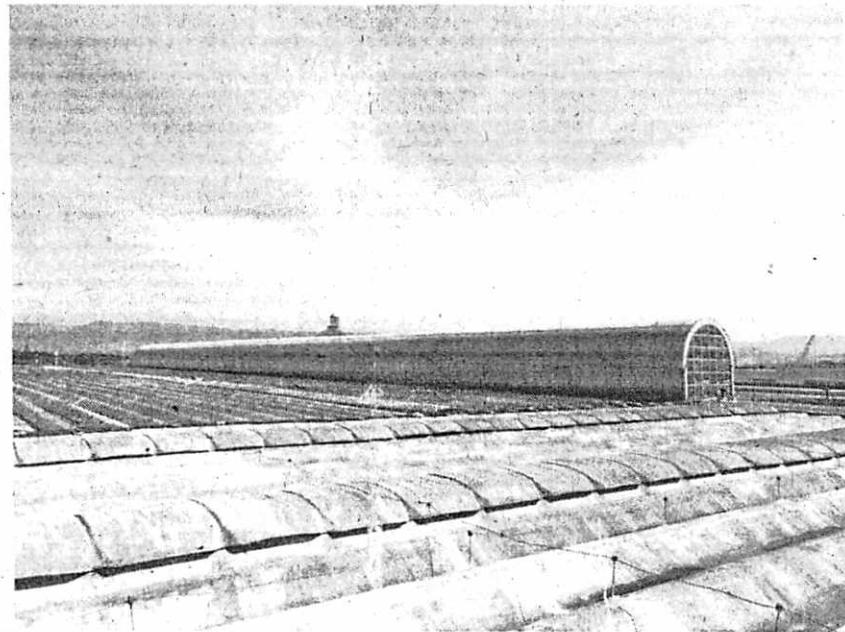
Foto 6: Vista geral do telhado do supermercado que faz parte do conjunto do shopping center.

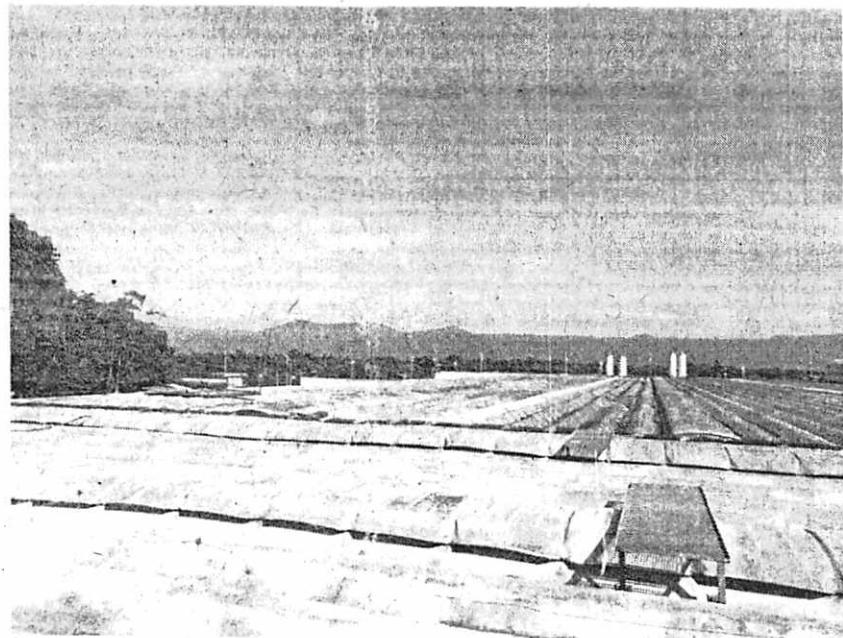
Foto 7: Vista Geral do telhado do supermercado vistoriado.

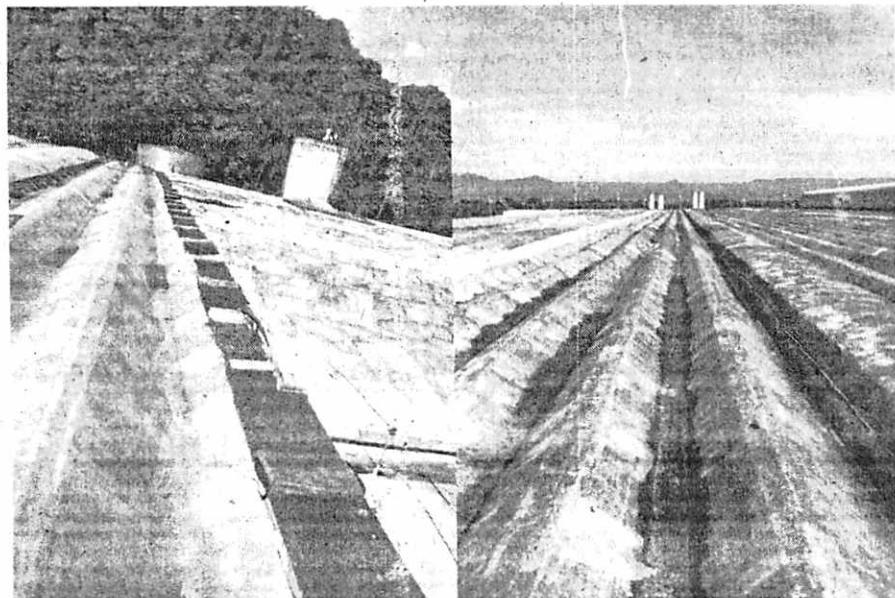
Foto 8: Vista geral do telhado do super mercado – telha tipo canaletão, com a vigas calhas para a coleta e condução das águas pluviais.

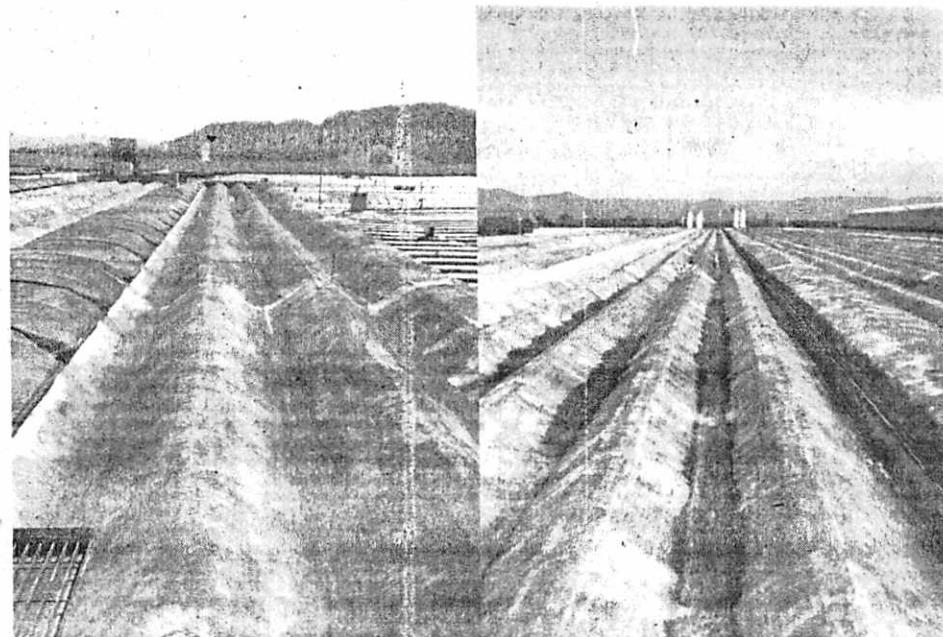
Foto 9: Vista geral do telhado do super mercado – telha tipo canaletão, com a vigas calhas para a coleta e condução das águas pluviais.

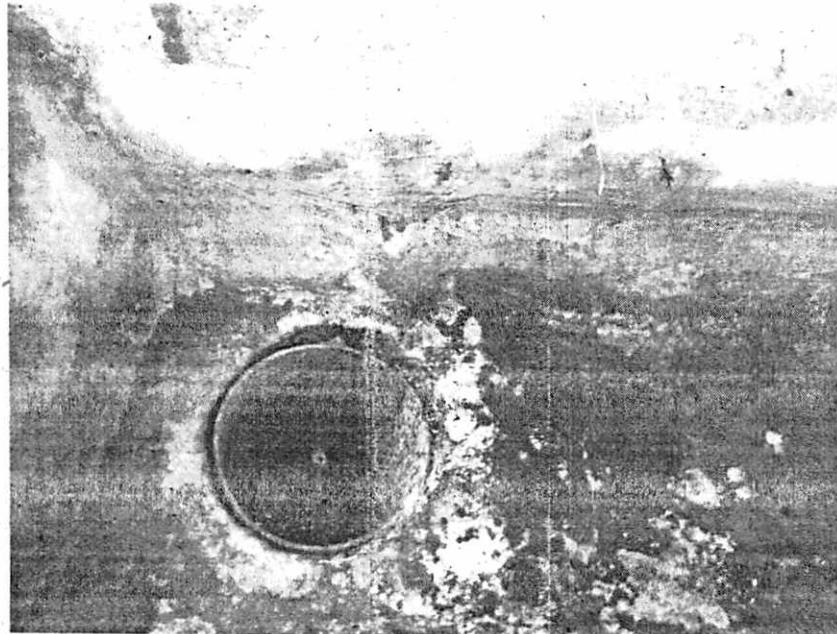
Foto 11: Detalhe do ralo da vigas calha, tubo de descida das águas pluviais.

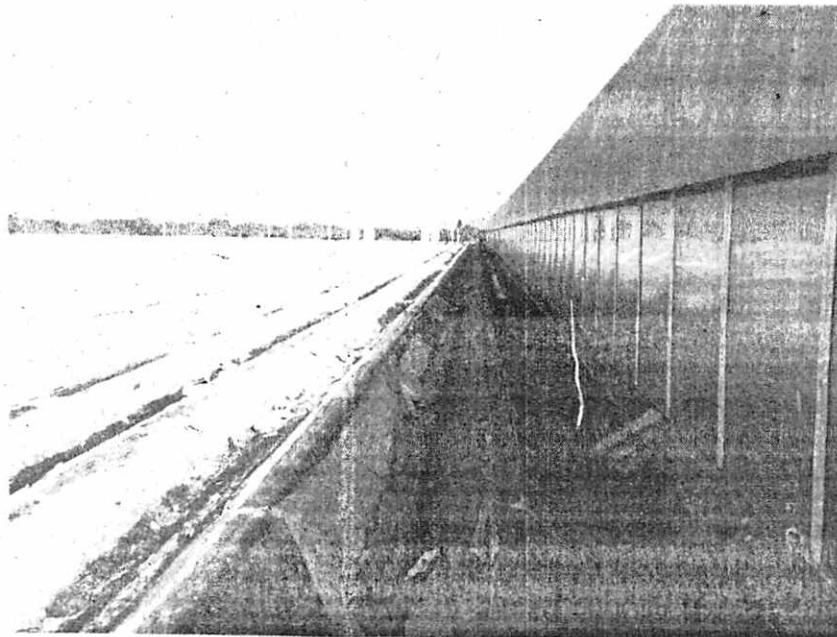
Foto 13: Vista geral do telhado apresentando desgaste em pontos localizados. Visualmente, não apresenta patologias de ordem estrutural que coloque em risco a segurança de seus usuários.

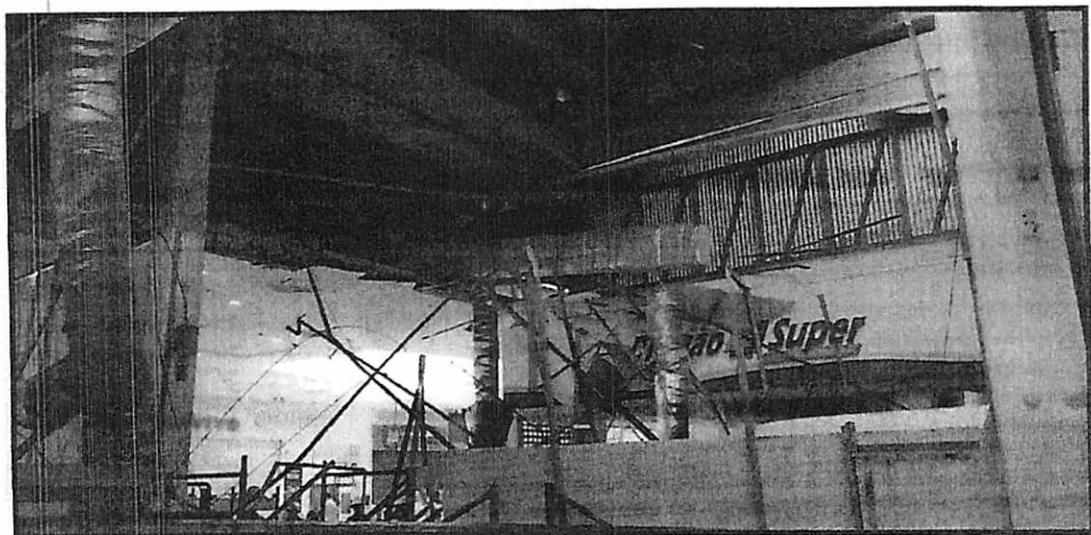
IMAGEM 01 – Duto de ar condicionado deslocado com a ocorrência do desplacamento do forro de gesso.
(Estruturas preservadas)

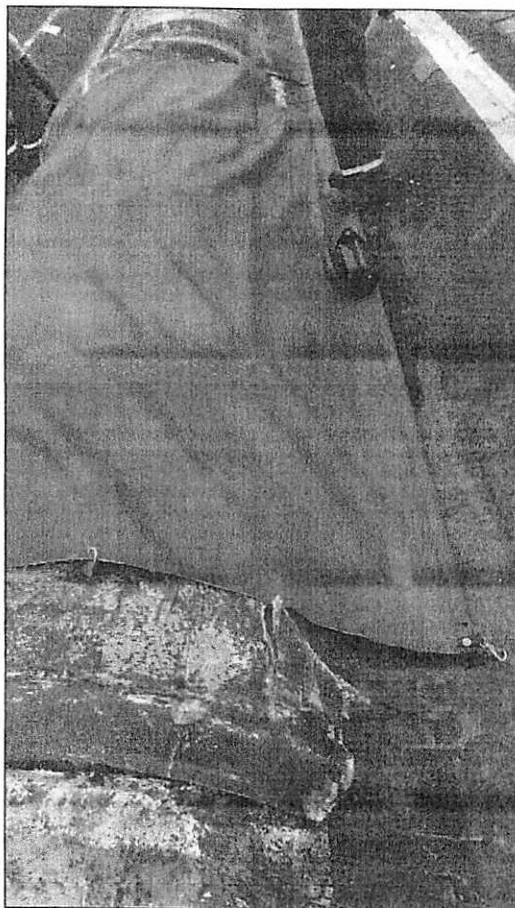
Especificamente, esta ocorrência é resultante do vendaval que deslocou algumas peças em fibra de vidro que funcionam como vedação e iluminação zenital, resultando em pontos de infiltração

IMAGENS 06 – Comprometimento dos DOMUS, em decorrência do vendaval.
